# Basílica Paleocristiana Son Peretó

Monumentos — Yacimientos arqueológicos

Las condiciones de accesibilidad de este recurso turístico han sido analizadas por expertos

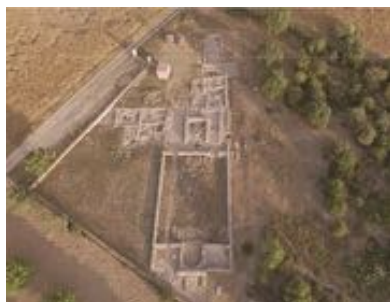
El acceso se realiza: **sin desniveles**

Observaciones: **el acceso se realiza sin desniveles pero por la naturaleza del pavimento y la falta de mantenimiento pueden llegar a producirse resaltes insalvables para una persona usuaria de silla de ruedas.**

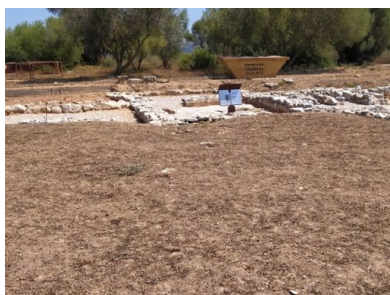
El establecimiento cuenta con aparcamiento propio: **sí, fuera de sus instalaciones**

El aparcamiento dispone de plazas reservadas para PMR: **no**

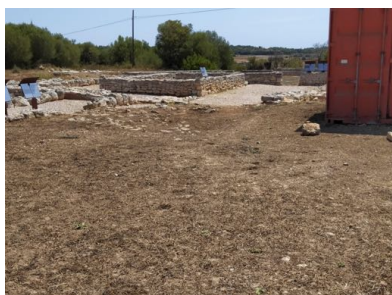
Ancho libre de paso: **300 cm**

Ancho mínimo de paso en los estrechamientos puntuales: **300 cm**

Diámetro del espacio libre de giro: **150 cm**

El pavimento es homogéneo: **no**

El pavimento es antideslizante: **no**

El pavimento está en buen estado: **no**

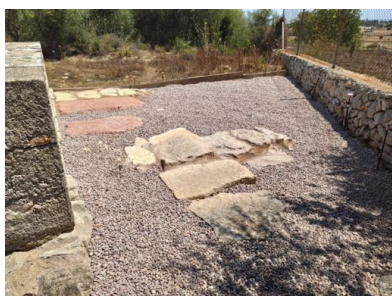
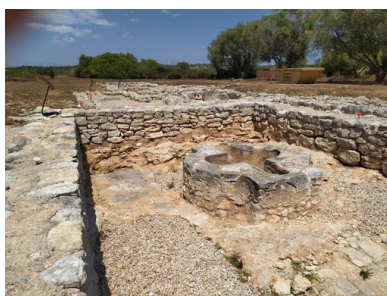
Ancho libre de paso: **150 cm**

Ancho mínimo de paso en los estrechamientos puntuales: **150 cm**

Diámetro del espacio libre de giro: **150 cm**

El pavimento es homogéneo: **no**

El pavimento es antideslizante: **sí**

El pavimento está en buen estado: **no**

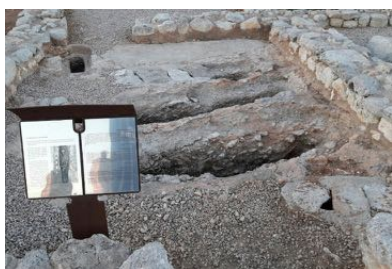
Hay reproducciones táctiles del contenido expositivo visual: **otros**

El material de soporte utilizado para los paneles y rótulos descriptivos es de acabado mate: **no**

Hay contraste cromático entre los textos y el fondo: **no**

La fuente utilizada es clara y de fácil lectura (tipo Arial): **no**

Los paneles y rótulos descriptivos se han complementado con información en braille: **no**

Los paneles y rótulos descriptivos se han complementado con información en altorrelieve: **no**

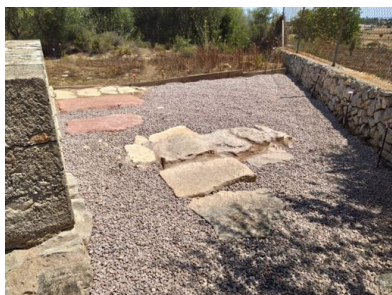
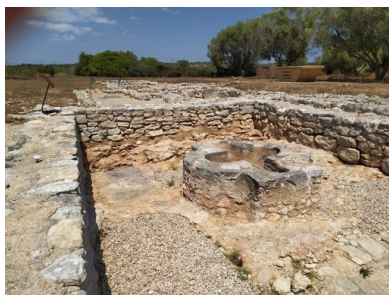
Ancho libre de paso: **150 cm**

Ancho mínimo de paso en los estrechamientos puntuales: **150 cm**

Diámetro del espacio libre de giro: **150 cm**

El pavimento es homogéneo: **no**

El pavimento es antideslizante: **sí**

El pavimento está en buen estado: **no**

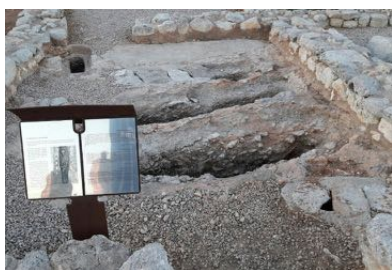
Hay reproducciones táctiles del contenido expositivo visual: **otros**

El material de soporte utilizado para los paneles y rótulos descriptivos es de acabado mate: **no**

Hay contraste cromático entre los textos y el fondo: **no**

La fuente utilizada es clara y de fácil lectura (tipo Arial): **no**

Los paneles y rótulos descriptivos se han complementado con información en braille: **no**

Los paneles y rótulos descriptivos se han complementado con información en altorrelieve: **no**
